# Wasserschaden und was dann?

## Eine umweltmedizinische Kasuistik über mögliche Fallstricke der Schimmelpilzsanierung

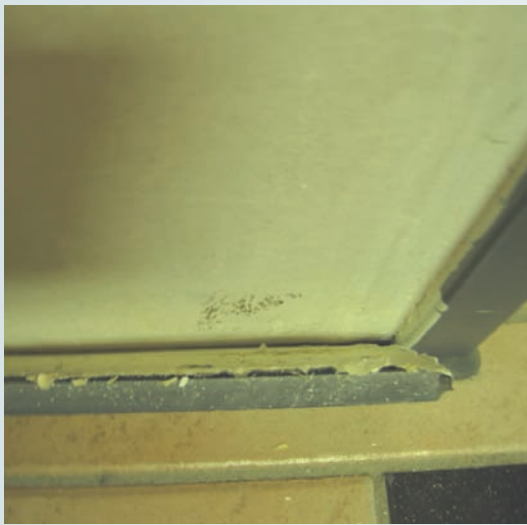
nach wurde der Sockel aufgebracht. Dies war eindeutig daran zu sehen, dass sich hinter den Fliesensockeln verschimmelte Tapeten befanden (Abb. 1).

Abb. 1: Verschimmelte Tapete hinter dem Sockel.

Inwieweit das Estrichdämmungspaket durch die wahrscheinlich langjährige Feuchte geschädigt und mit erhöhten Mengen von Schimmelpilzen belastet ist, war vor dem Trocknungsbeginn gar nicht geprüft worden [5]. Es wurde den Eigentümern dann durch den eingeschalteten Sachverständigen empfohlen, eine Bodenöffnung durchzuführen, um den Estrich auf seinen Schimmelpilzgehalt hin zu prüfen. Denn Schimmelsporen können eventuell in den Kinderzimmern aus dem Dämmungspaket durch Druckstöße in die Raumluft befördert werden – ein häufig zu beobachtender Effekt bei länger benästen Estrichen. Jede sinnvolle Schadenssanierung muss dies berücksichtigen. Auch stellt der ggf. erhöht vorhandene Schimmelpilz- und Bakterienbefall einen Mangel der Bausubstanz dar, der unabhängig von den gesundheitlichen

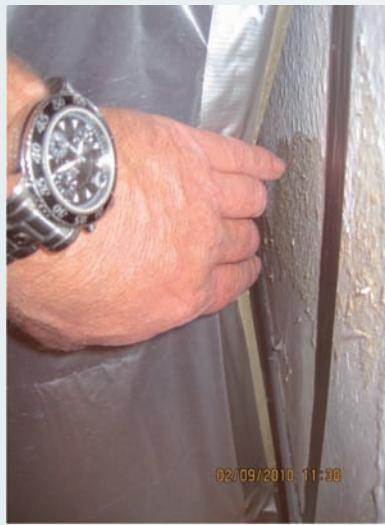
Abb. 2 und 3: Die Abschottung hält nicht; Klebebänder hatten sich abgelöst.

Eine Schimmelpilzsanierung im eigentlichen Sinne hatte im Keller noch gar nicht stattgefunden. Die Baumasse war weiterhin in Teilbereichen mit Schimmel belastet. Mit einer erhöhten Belastung der Raumluft im Keller und mit Sporenvertrugungen musste weiterhin gerechnet werden. Der Durchgang vom Keller zum Treppenhaus war nämlich nur notdürftig mit einer dünnen Plane abgeklebt worden. Naturgemäß halten solche Klebungen auf den Putz- bzw. Tapetenoberflächen nicht (Abb. 2 und 3).

Die Abschottung war somit nicht fachgerecht ausgeführt und undicht. Es war auch klar sichtbar, dass im Keller zum Zeitpunkt der Inaugenscheinnahme durch den Sachverständigen ein Überdruck bestand, da sich die Folie sichtbar zum Treppenhaus hin wölbte. Durch die Undichtigkeiten war eine Sporenvertragung in die oberen Geschosse durchaus anzunehmen.

Bei Androhung juristischer Konsequenzen forderte die Familie von der beauftragten Sanierungsfirma daraufhin eine adäquate Trocknung mit Umstellung auf eine Saugtrocknung, um einen Sporenübertritt in die Raumluft zu unterbinden sowie als Sofortmaßnahme den raschen Einbau einer Schleuse mit partikeldichter Abtrennung des Trocknungsbereiches vom Rest des Hauses.
